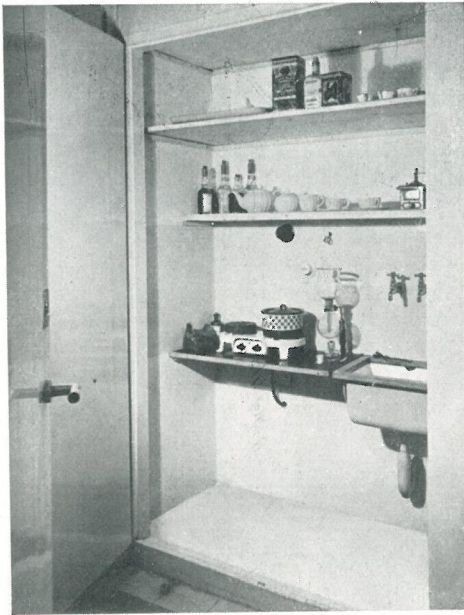
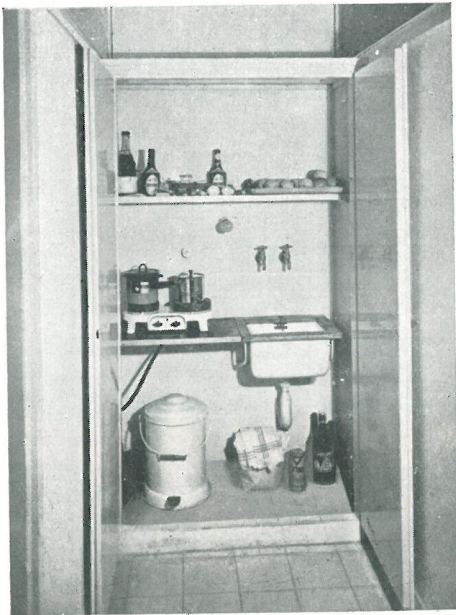
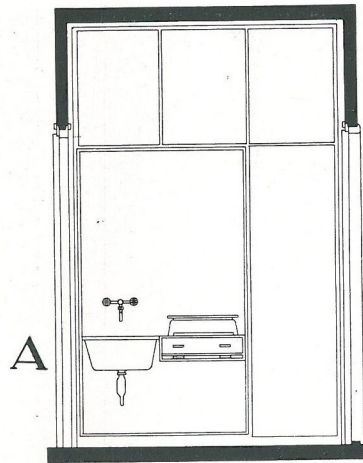
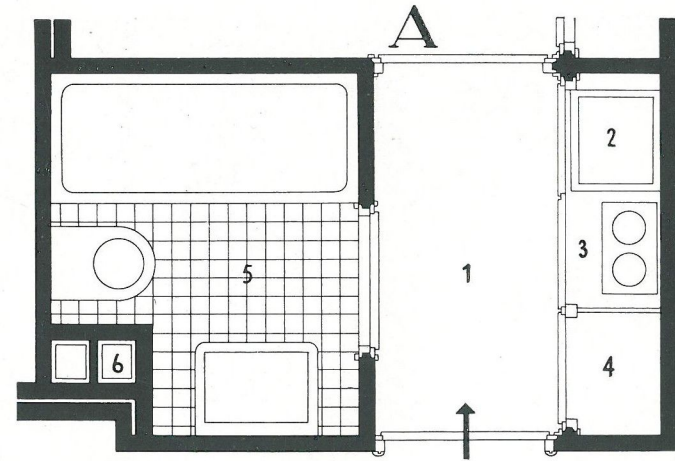
A = jobboldali udvari garszonlakás mellék-helyiségei: 1. előszoba, 2. mosogató, 3. villanyfőző (mindkettő a beépített szekrényben), 4. ruhaszekrény, 5. fürdőszoba, 6. Eternit-szellőztető.

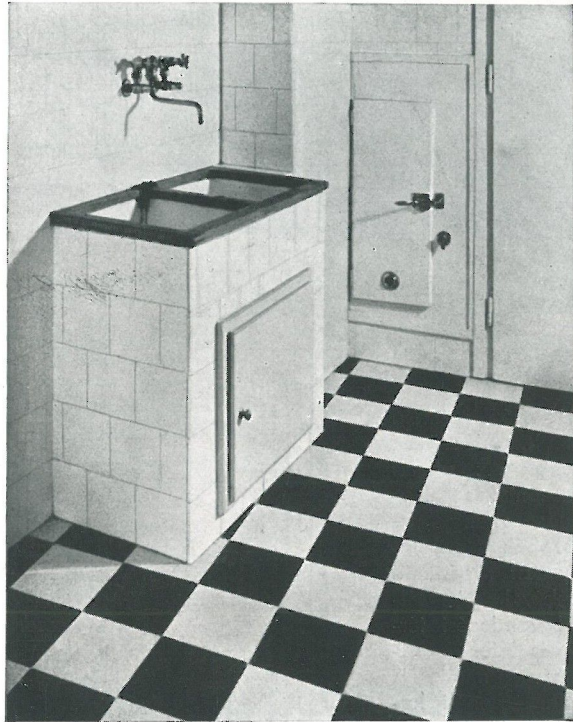
Jobboldali kétszoba-hallos lakás (E) konyhája, beépített mosogatóval. (Ez a fényképfelvétel a baloldali lakás mosogatóját és a beépített jégszekrényt mutatja. D. lakás.) Funkció-alaprajz: 1. edény és ételkészítés előkészítése a kis tolóasztalra, 2. az ételek elkészítése a konyhaasztalon, 3. főzés, 4. előkészítés a tálaláshoz a tolóasztalra, 5. tálalás, 6. lerakás a tolóasztalra (7), 8. mosogatás, 9. törölgetés, 10. visszarakás az edény szekrénybe.

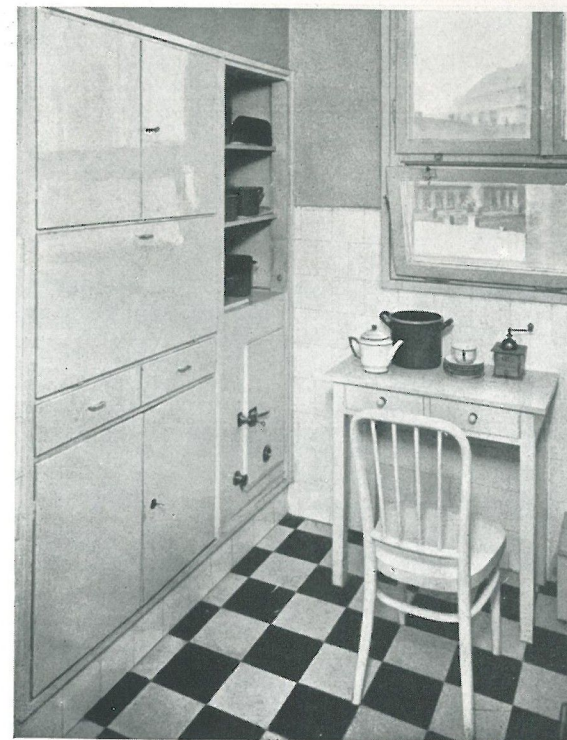
Konyhaszekrény részletei (E. lakás). 1. Jégszekrény beépítve, 2. konyhaszekrény. Fotó a szekrényről és a speciális elrendezésű konyhablokról. Szellőzőcsok csak az alsó szárnyat kell befelé billenteni, ami által friss levegő kellő magasságban jön be, ablakkinyitás a munkában nem zavar. A rossz levegő kiáramlása az ablak fölötti rácson (túlloldai összkép) történik.
